# 緩降機の確実な点検と交換のお願い

一般社団法人  
全国避難設備工業会

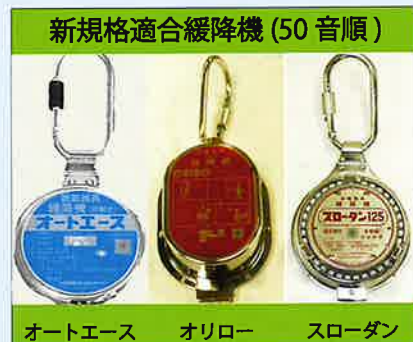
旧規格に適合した製品は型式失効となり、より安全性の高い新規格適合品へ更新されました。規格改定から28年が経過した令和4年（2022年）現在、防火対象物の改築や管理上の都合等により回収した製品について再試験を行ったところ、規格の範囲内ではありますが、新品出荷時とは明らかに違った降下速度となった製品が存在しました。これは製品に使用されている部品の経年劣化によるものと推定されます。

## 降下速度に変化が見られる場合は 経年劣化のサインです。

調速器の修理はできません。早めに交換をお願いいたします。

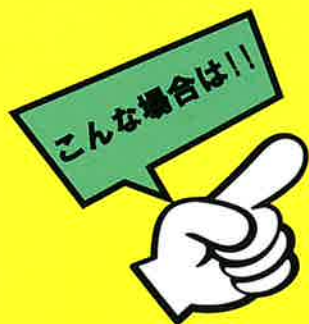
- ✓ 点検時において異常があると思われる製品
- ✓ 外観上のサビや汚れがひどい製品
- ✓ 10年以上点検されていない製品

メーカーに  
お問い合わせ下さい
